豪雨による仙台西高等学校の斜面崩壊はどのような気象条件で発生するのか

－豪雨と斜面崩壊の関係を調べ、予測方法を考察する－

宮城県仙台西高等学校 地学部

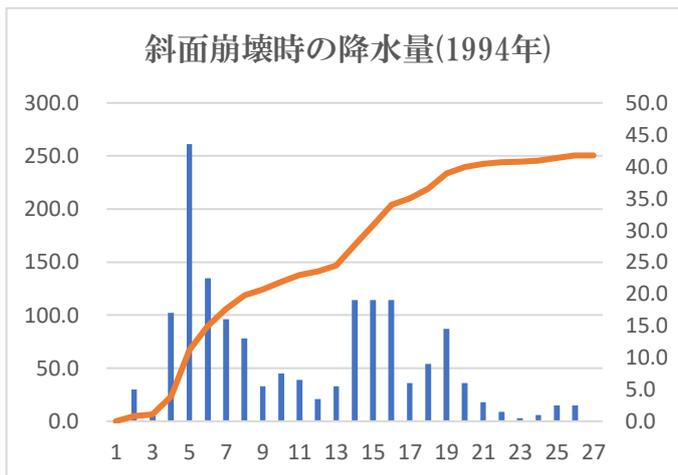
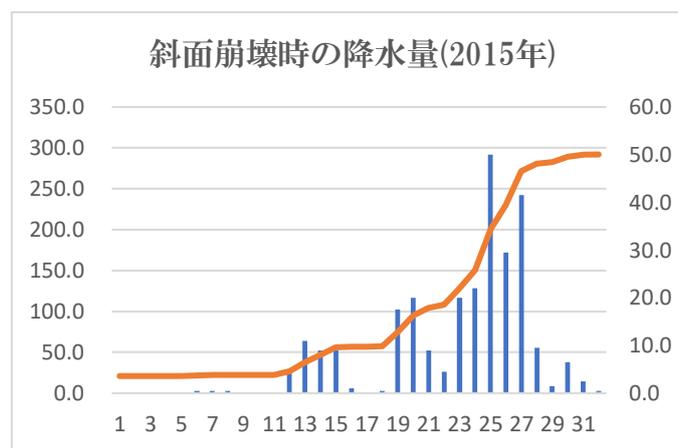
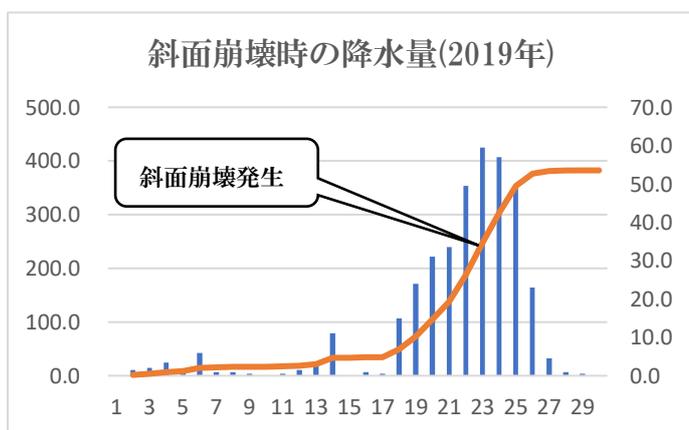
図-3, 4, 5 (上から) 斜面崩壊時の降水量

共通点として考えられるのは25~27時間で3回とも積算降水量が250mmを越えていることである。

縦軸左側は積算降水量, 右側は1時間当降水量 (mm) 横軸は時間の経過である

(1) (2) 過去3回の斜面崩壊時における雨の降り方を調べると次のようになる。(図-3, 4, 5)

ただし、斜面崩壊が始まる瞬間を捉えてはいないので、何mmに達すると発生するという仮説は立てられなかった。しかし、2019年のケースは崩壊の直後を確認している。

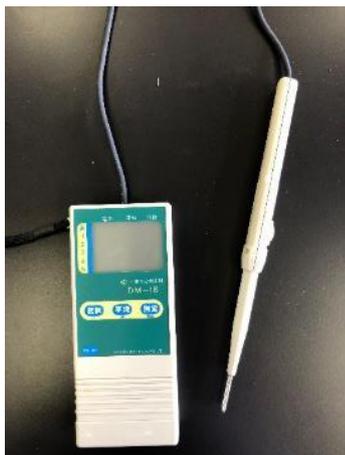
図-6 土壌水分計測器
(竹村計測器製)

土壌水分の測定方法はいろいろな方法がある。研究Gは2つ方法で記録した。① 崖の試料200gを採取し秤量,その後ホットプレート180℃で2時間乾燥させ再び秤量した。この計測は3回実施した。② 土壌水分計(竹村機器製 図-6)を使ってプローブの半分まで崖に差し込み,5回計測して平均値を採用した。これは長期間毎日測定した。この測定方法は電気抵抗から水分量(%)を割り出す方法で①の値と10ポイント程度離れている。(表-6)

(5) (6) 昨年度より大雨が降ると予想される場合、土壌水分計(図-6)を使って1日1~2回測定記録している。

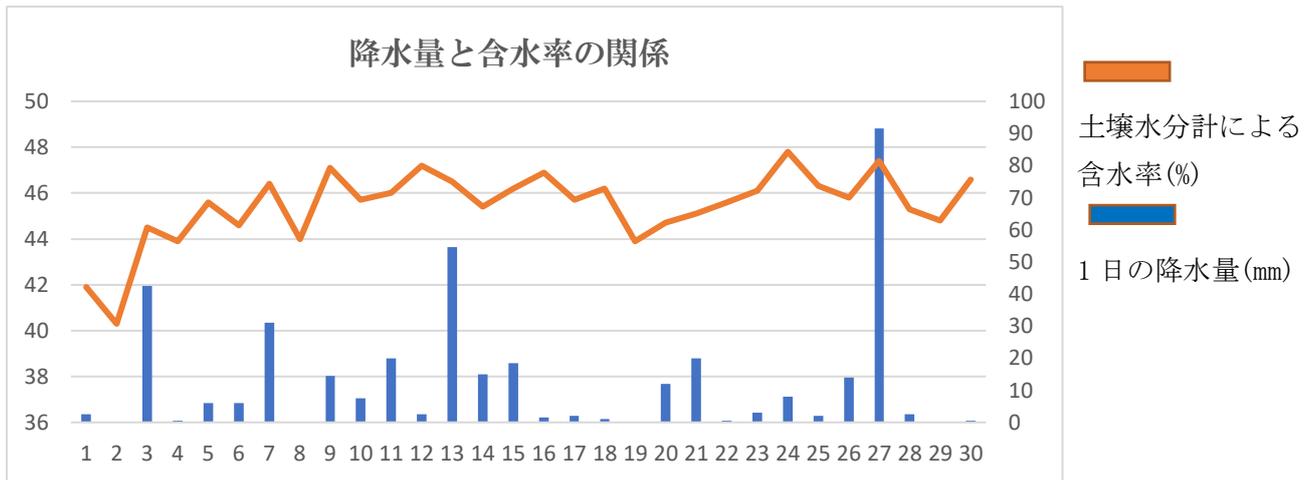
図－9 1日当り降水量と含水率（2020年7月）

特徴として降雨が連続してあり, 水分を多く含むと晴天が続き乾燥状態が何日も連続しても土壌水分量は大きく減少しないことがわかった。図-9

縦軸左は含水率（%），縦軸右は降水量（mm） 横軸は1日を示す。

2020年7月C地点において小規模の斜面崩壊が発生。この時の含水率は46%に達していた。表層から雨水が染み出し, 表面から流れ出していた。(補助資料参照) これを一つの目安とした。
